LAPORAN AKHIR AUDIT DALAMAN PENSIJILAN EKOSISTEM KONDUSIF SEKTOR AWAM

**IBU PEJABAT
JABATAN BOMBA DAN PENYELAMAT MALAYSIA
PULAU PINANG**

11 HINGGA 22 JULAI 2022

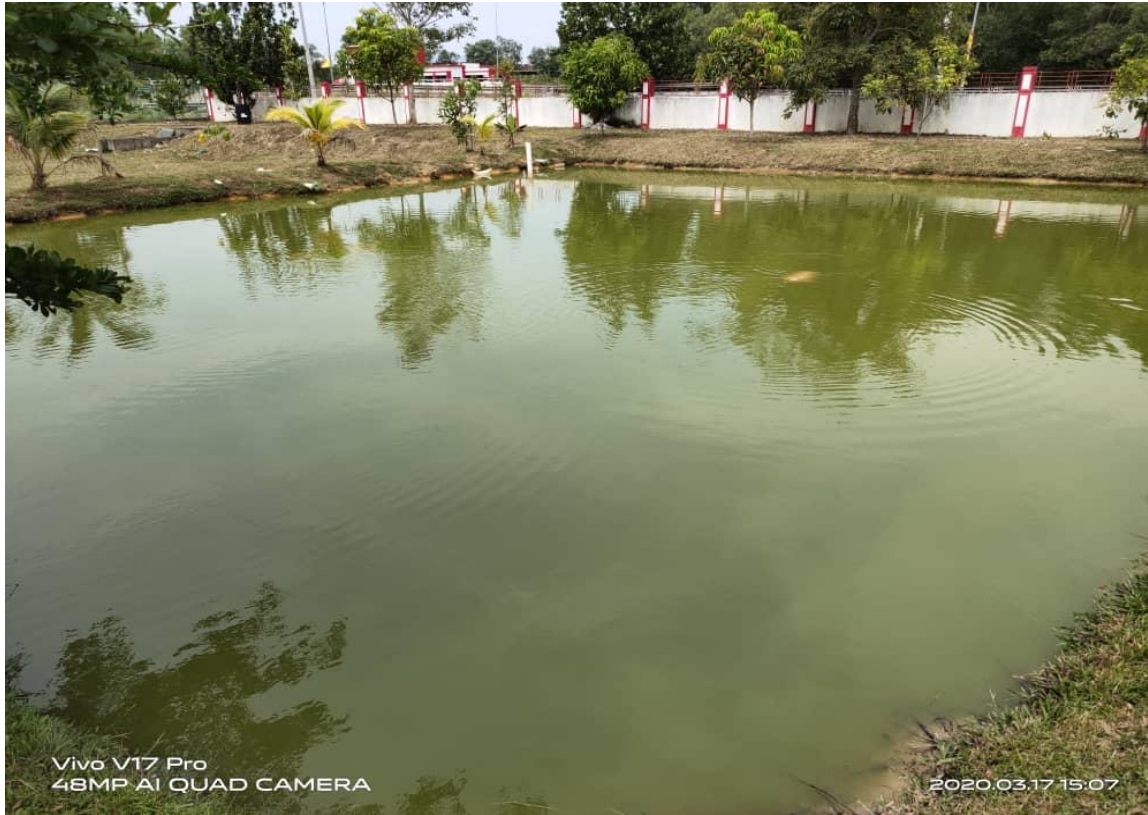
SEBELUM

Kawasan kolam perlu diletakkan papan tanda pengenalan dan amaran bagi tujuan keselamatan.

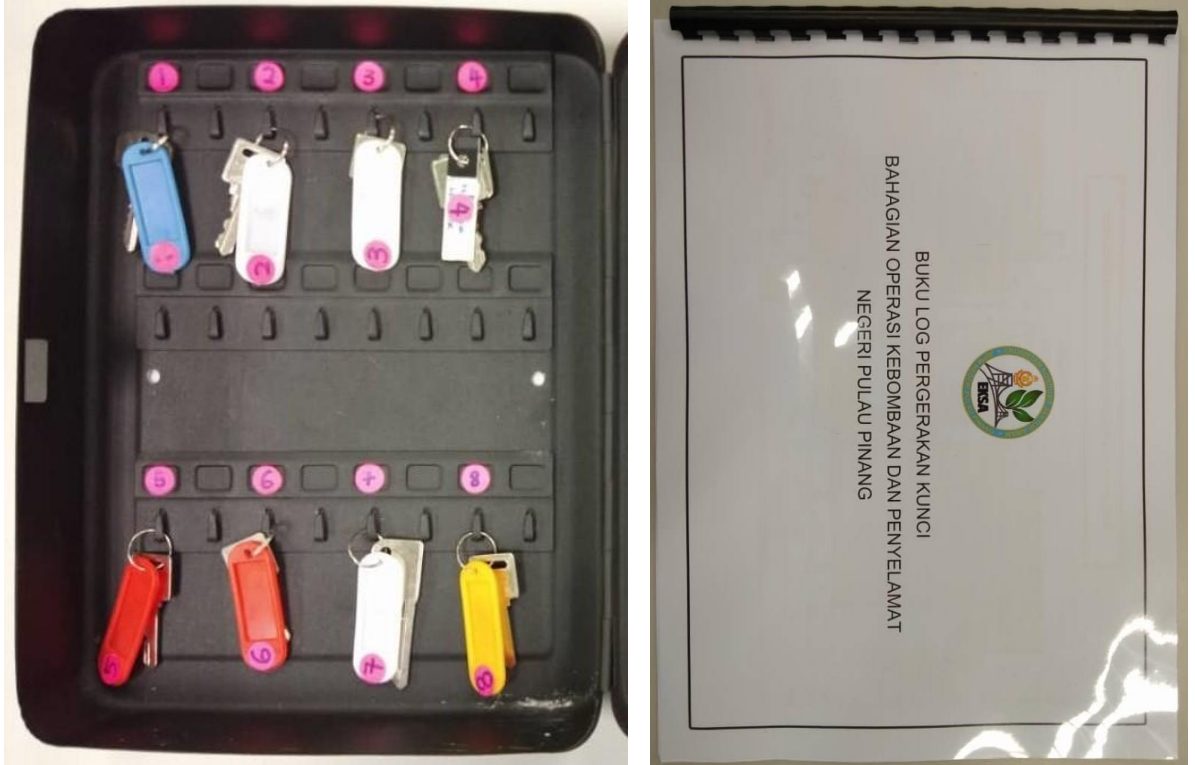
SELEPAS

Penemuan:
Penyimpanan kunci tidak mengikut tatacara yang ditetapkan dan tiada buku log pergerakan kunci.

Penambahbaikan:
Penyimpanan kunci mengikut tatacara dan buku log telah pun disediakan seperti yang ditetapkan.

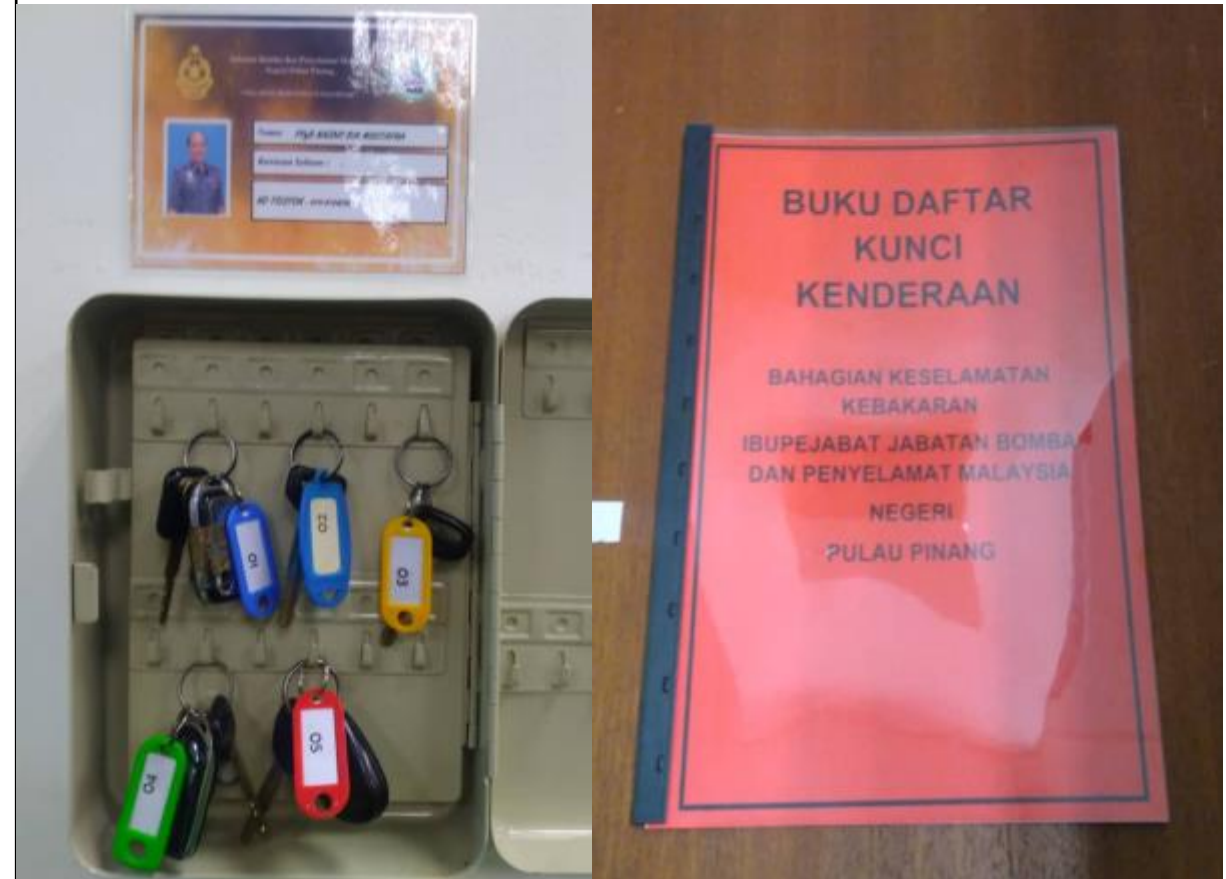
SELEPAS

Penemuan:
Penyimpanan kunci tidak mengikut tatacara yang ditetapkan dan tiada buku log pergerakan kunci.

Penambahbaikan:
Penyimpanan kunci telah mengikut tatacara yang ditetapkan serta menggunakan sistem kod menggantikan tag nama setiap kunci dan menggunakan buku log untuk mengawal pergerakan kunci.

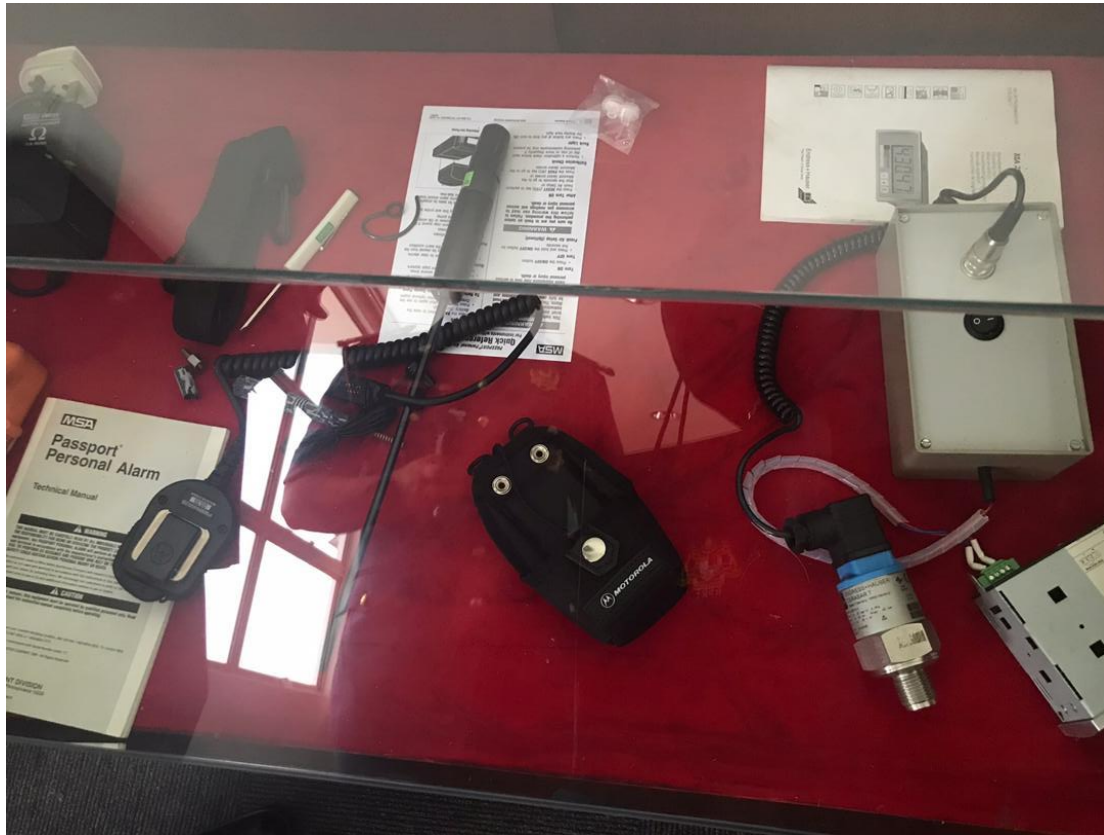
SEBELUM

Penemuan:
Peralatan yang tidak kemas dan tidak digunakan disimpan di dalam meja kaca bilik mesyuarat.

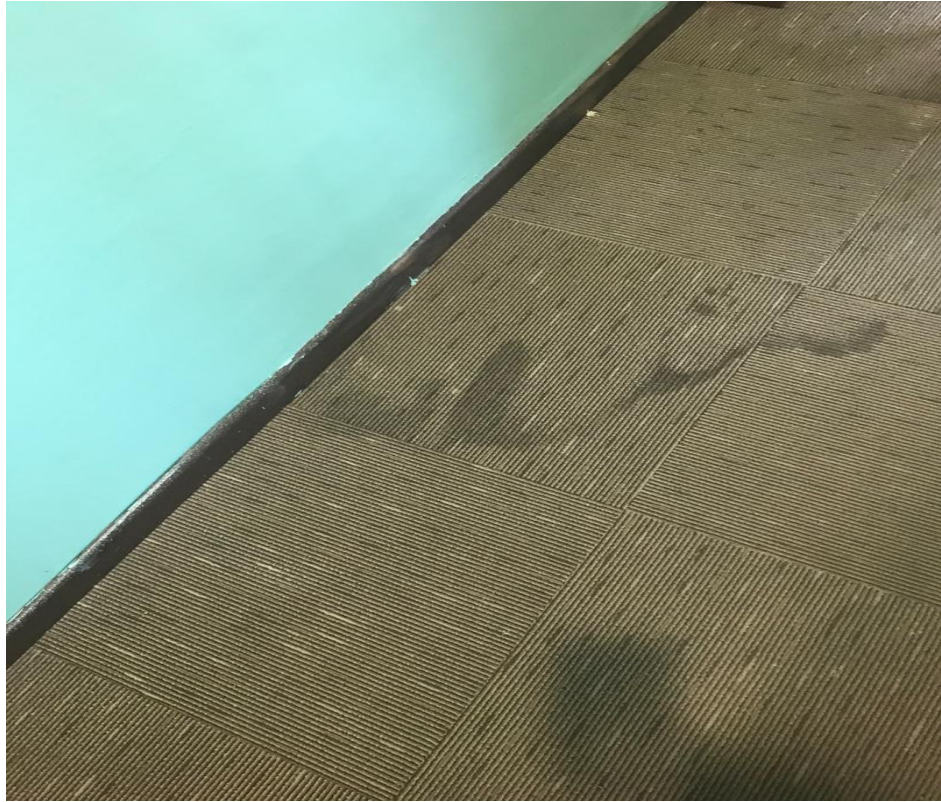
SEBELUM

Tempias hujan daripada celah pintu masuk yang perlu diambil tindakan bagi mengelakkan kerosakan pada karpet.

Penghadang telah dipasang pada pintu bagi mengelakkan dari tempias air hujan masuk.

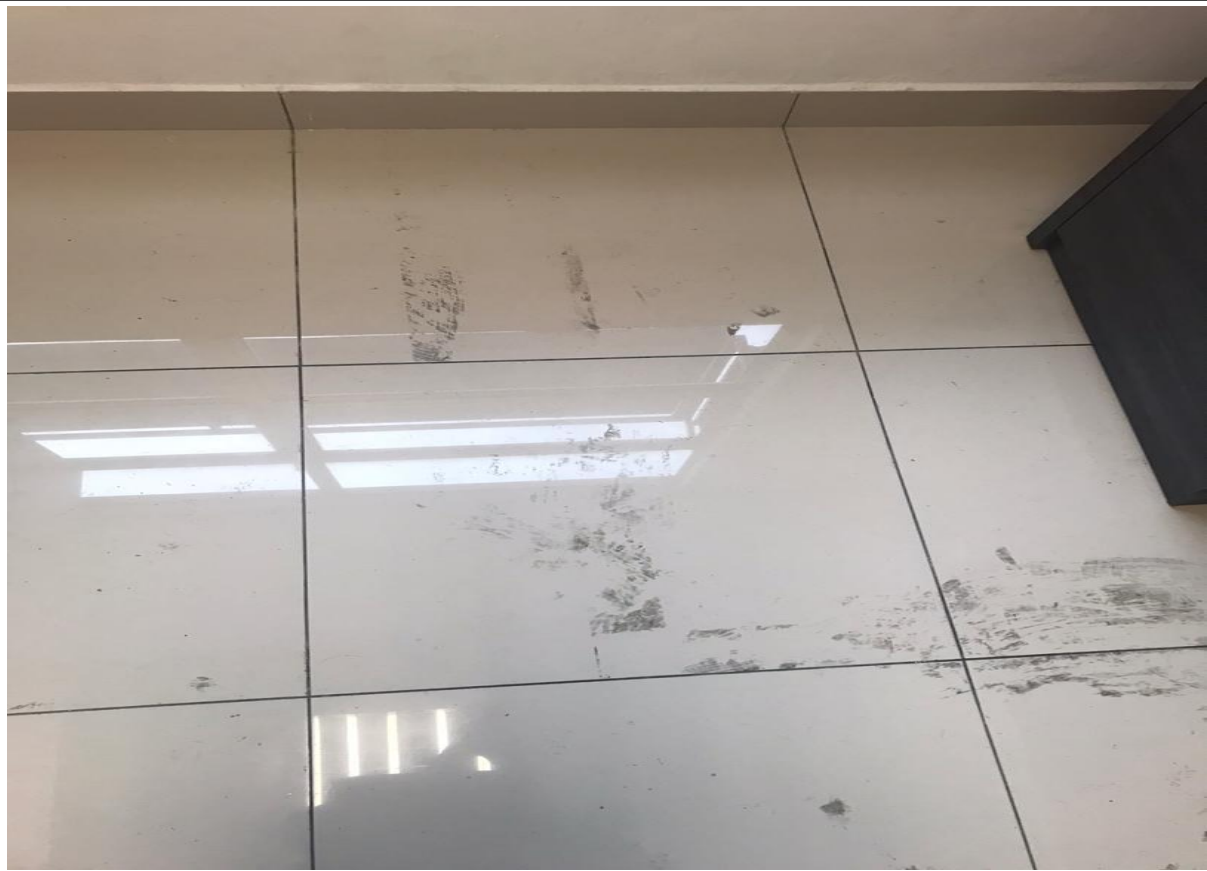
SEBELUM

Penemuan:
Bilik persalinan pegawai yang tidak disediakan etika penggunaan dan pelan susun atur serta kotoran pada lantai perlu dibersihkan.

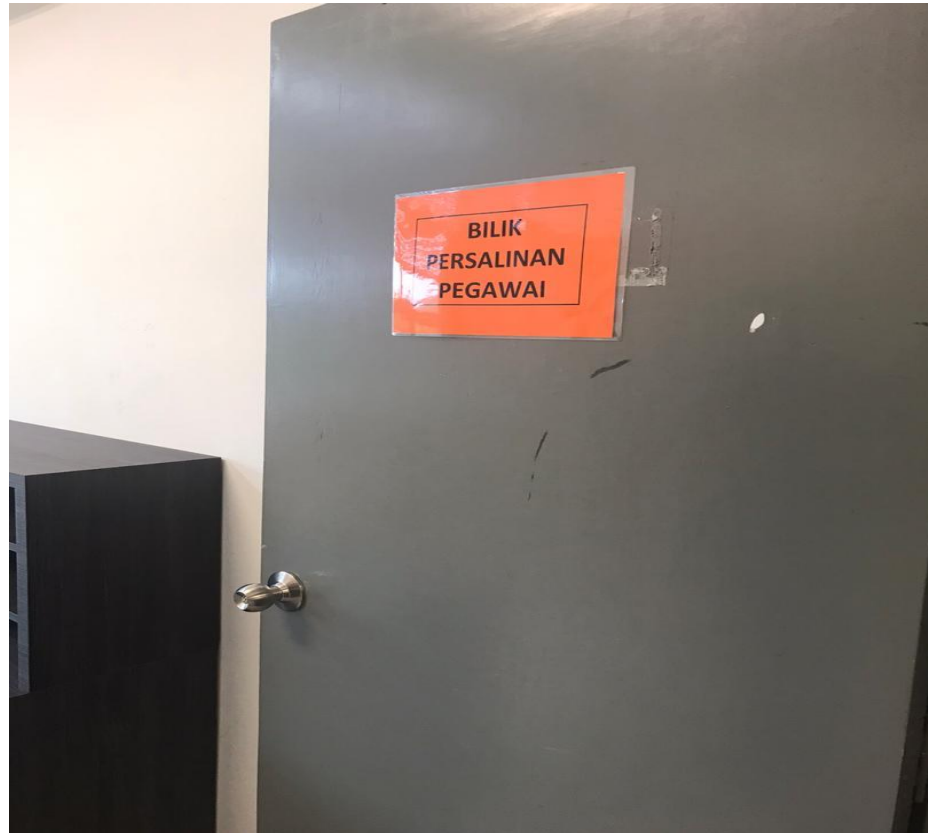
SEBELUM

Bilik persalinan pegawai yang tidak disediakan etika penggunaan dan pelan susun atur serta kotoran pada lantai perlu dibersihkan.

Bilik persalinan pegawai yang telah di letakan Pic, etika penggunaan bilik dan pelan susun atur.

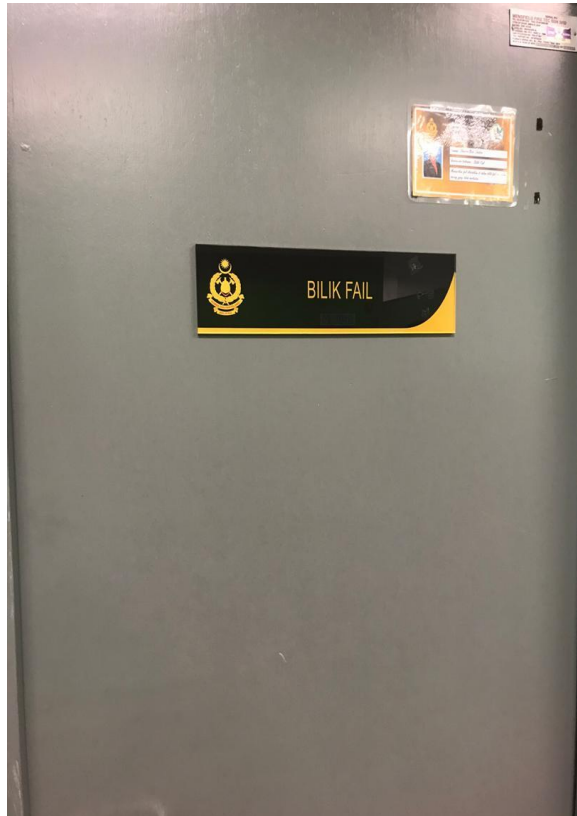
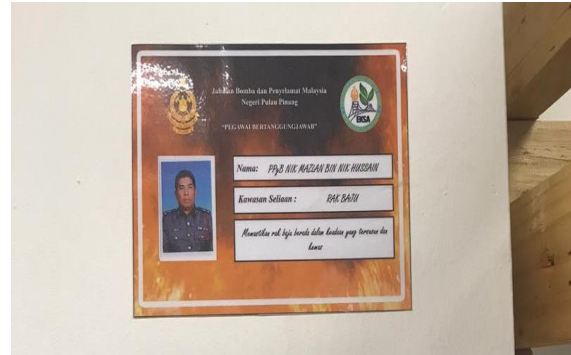
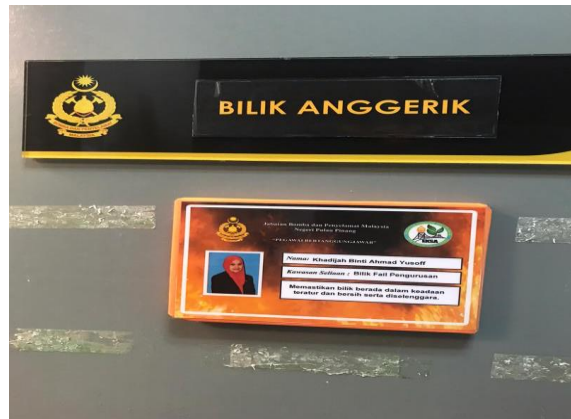
SEBELUM

Penggunaan pelabelan bilik tidak mematuhi tatacara keselamatan. Bilik fail tidak dilabelkan sebagai bilik fail dan maklumat berkaitan bilik fail tidak boleh dipamerkan.

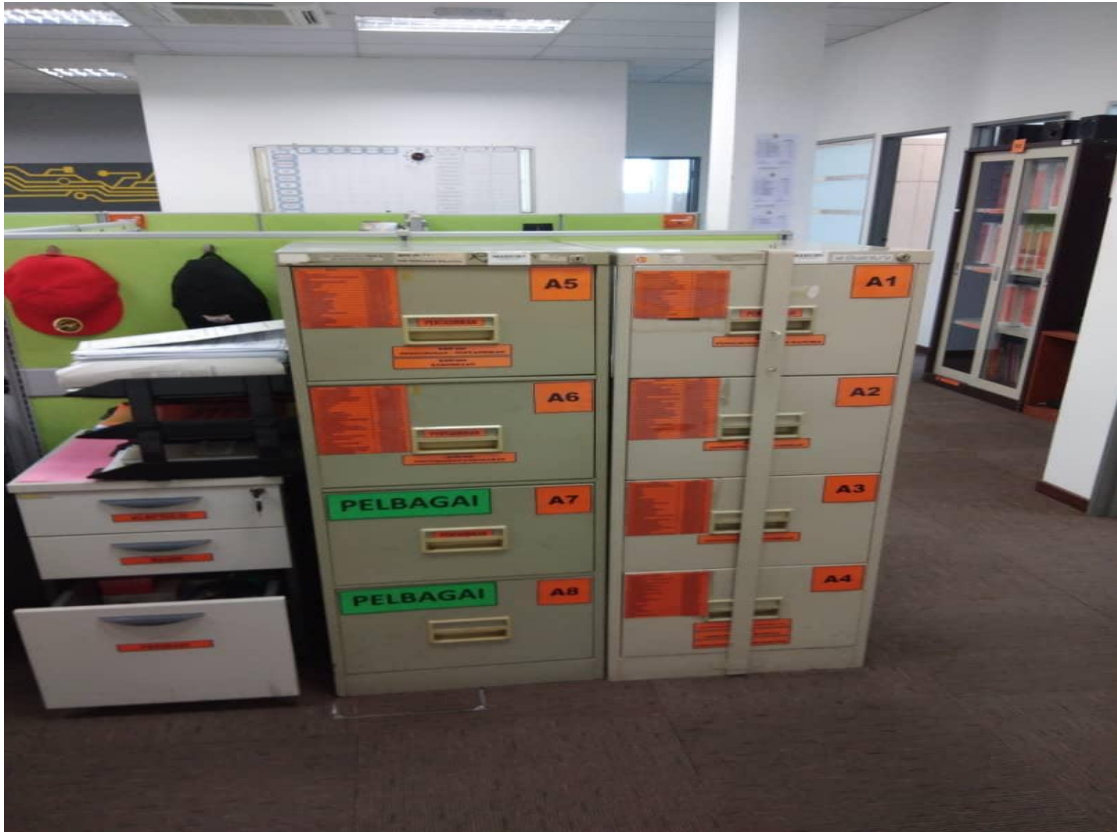
SEBELUM

Penemuan:
Kabinet fail diletakkan di tempat yang tidak sesuai.

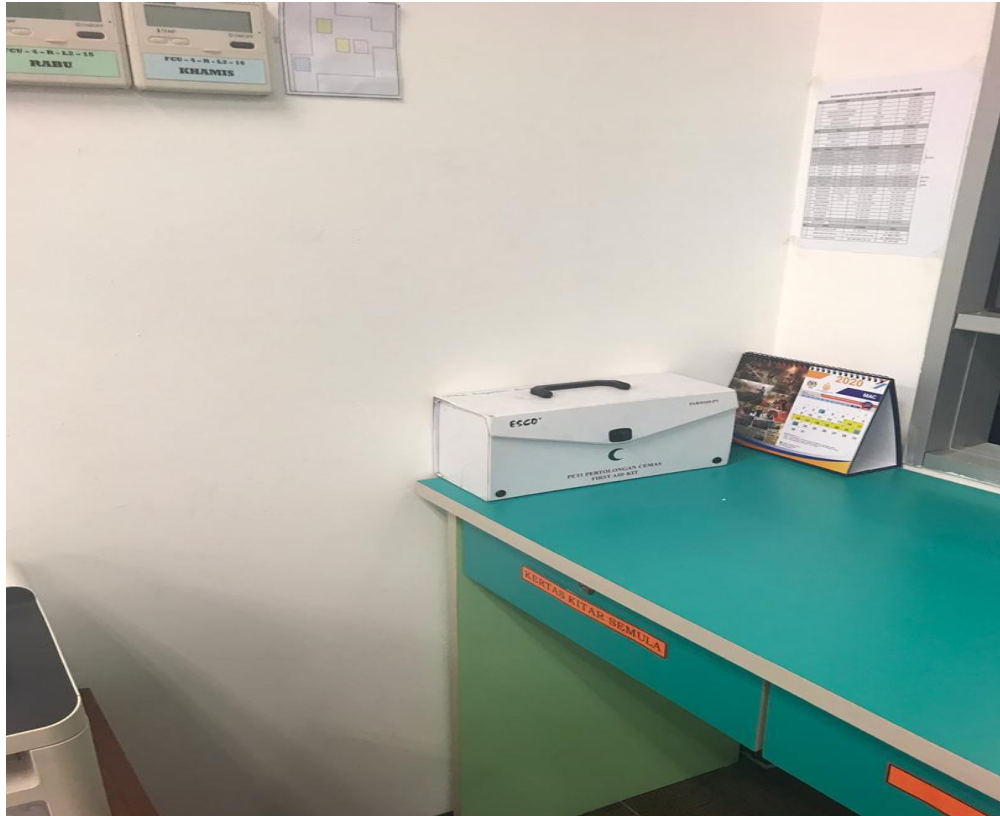
Penemuan:
Peti kecemasan tidak mempunyai PIC, senarai ubat dan tarikh luput.

Penambahbaikan:
Peti kecemasan telah di gantung dan diletakkan ditempat yang mudah dilihat. Maklumat lengkap PIC, senarai ubat dan tarikh luput. juga telah dilekatkan berhampiran peti kecemasan.

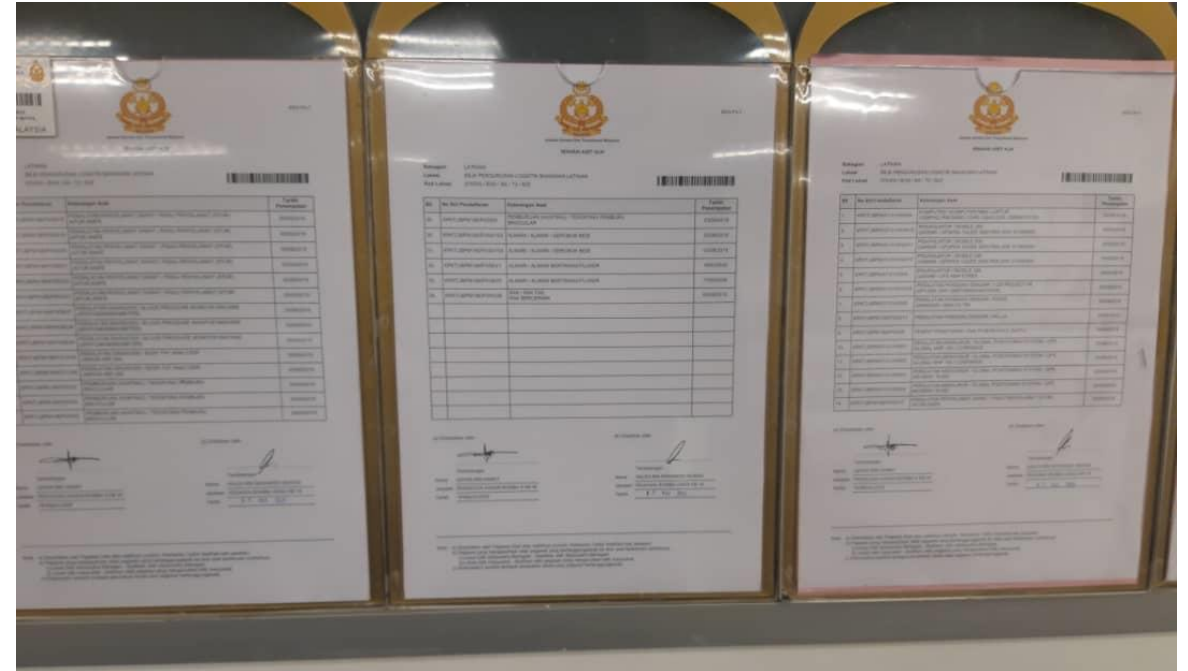
SELEPAS

**Penemuan:
Borang Kew PA 7 tidak dikemaskini.**

**Penambahbaikan:
Borang Kew PA 7 telah dikemaskini.**

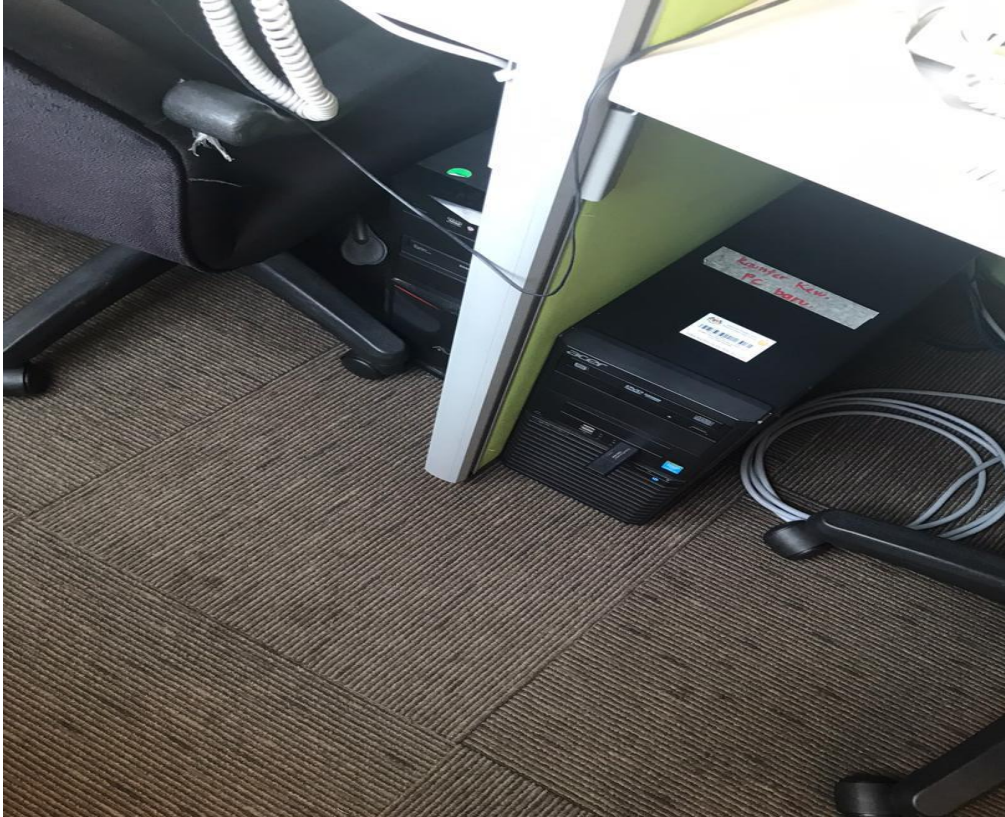
Penemuan:
CPU di semua bahagian diletakkan di lantai tanpa pelapik.

Penambahbaikan:
CPU yang diletakkan di atas 'kotak terpakai' yang tebal telah diganti dengan pelapik kayu palet DIY. Wayar juga telah dikemaskini dengan sempurna.

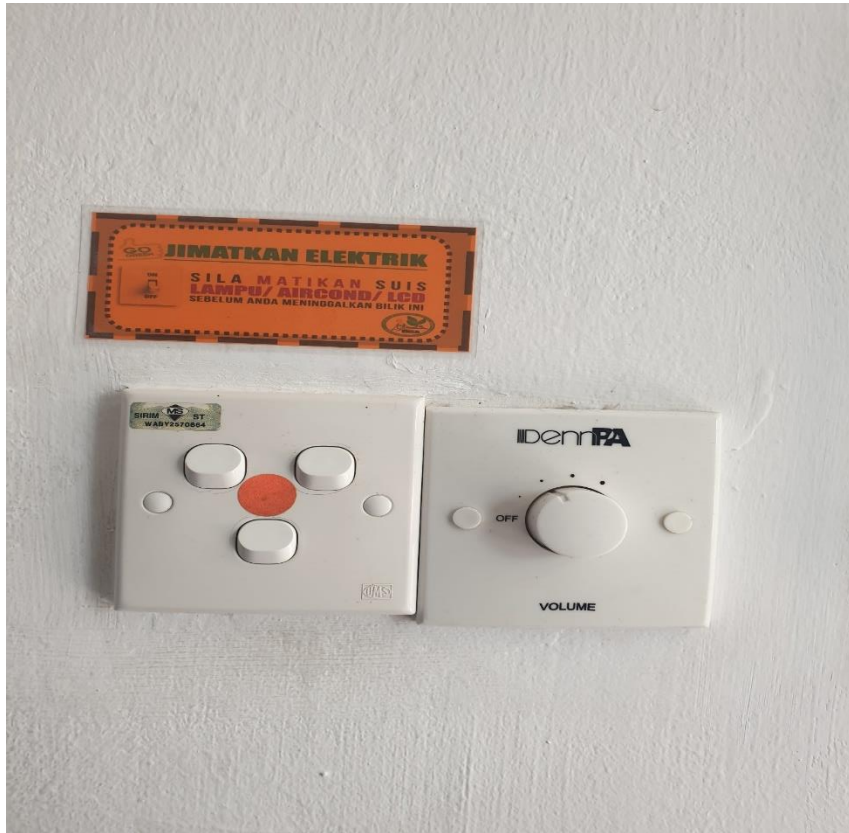
SEBELUM

Penemuan:
Pelan lampu tidak disediakan dengan lengkap.

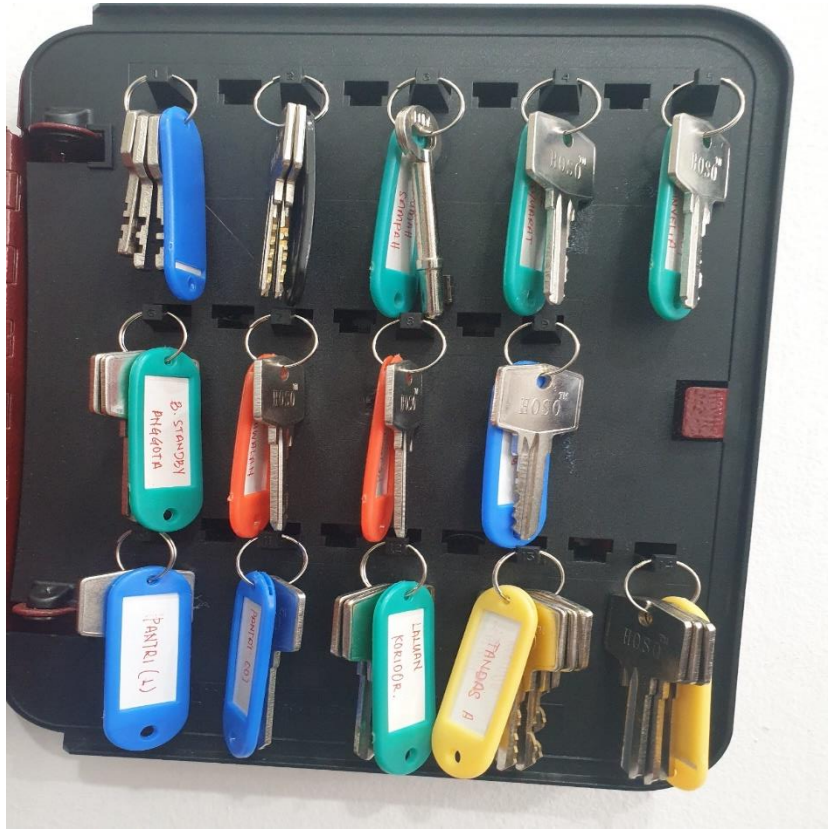
SEBELUM

Penemuan:
Kunci bilik/kenderaan tidak perlu dilabelkan bagi tujuan keselamatan.

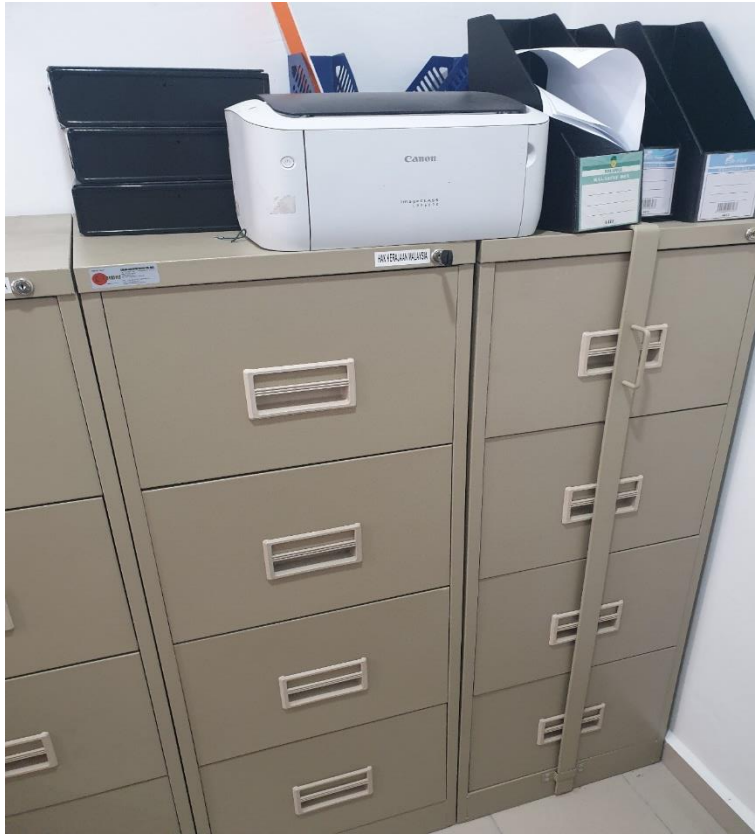
SEBELUM

Penemuan:
Log/indeks senarai fail perlu disediakan bagi memudahkan proses penyimpanan dan pencarian fail.

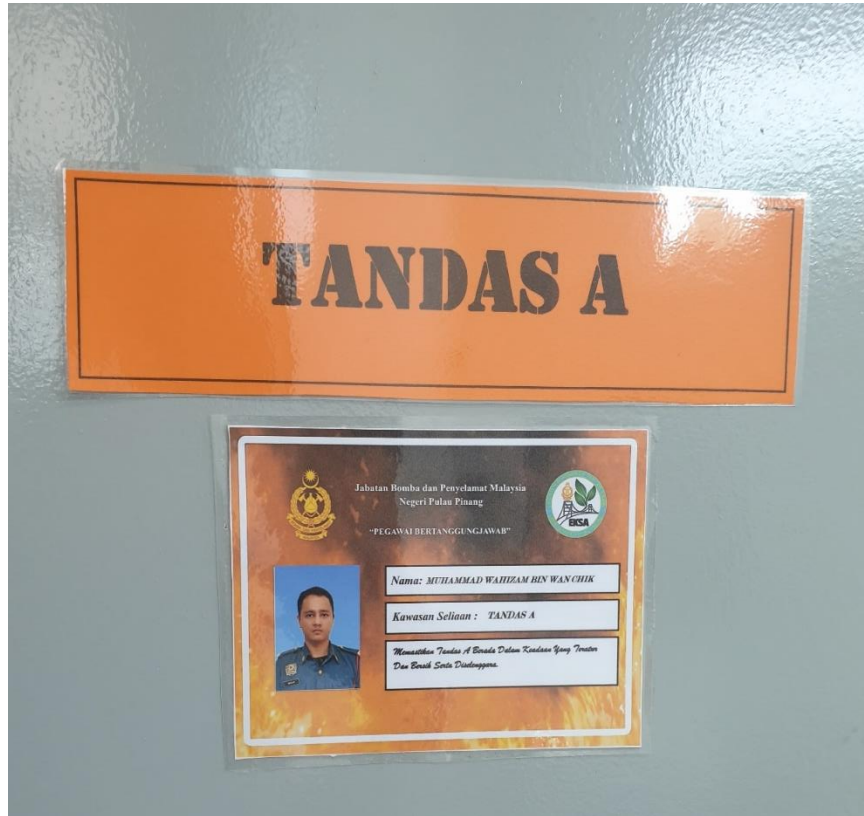
SEBELUM

Penemuan:
Maklumat pada PIC tidak diletakkan nombor telefon untuk dihubungi.

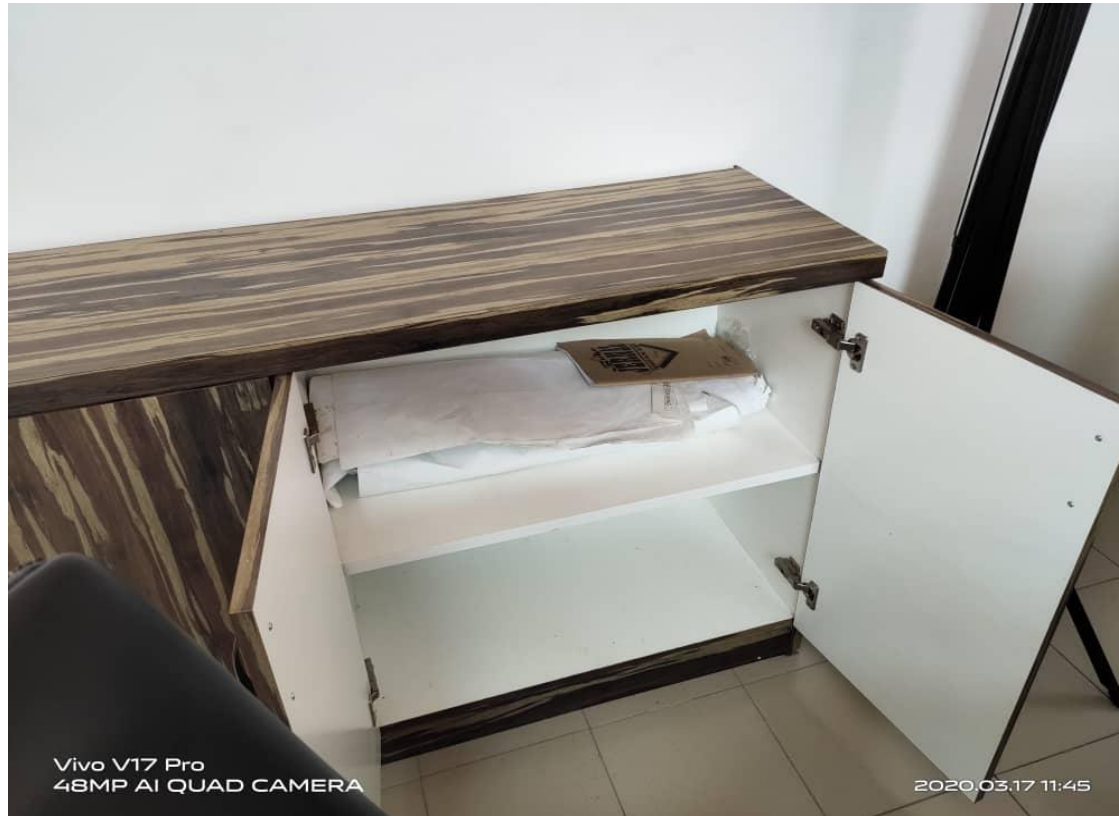
SEBELUM

Penemuan:
Pelan lukisan diletakkan di tempat yang tidak sesuai.

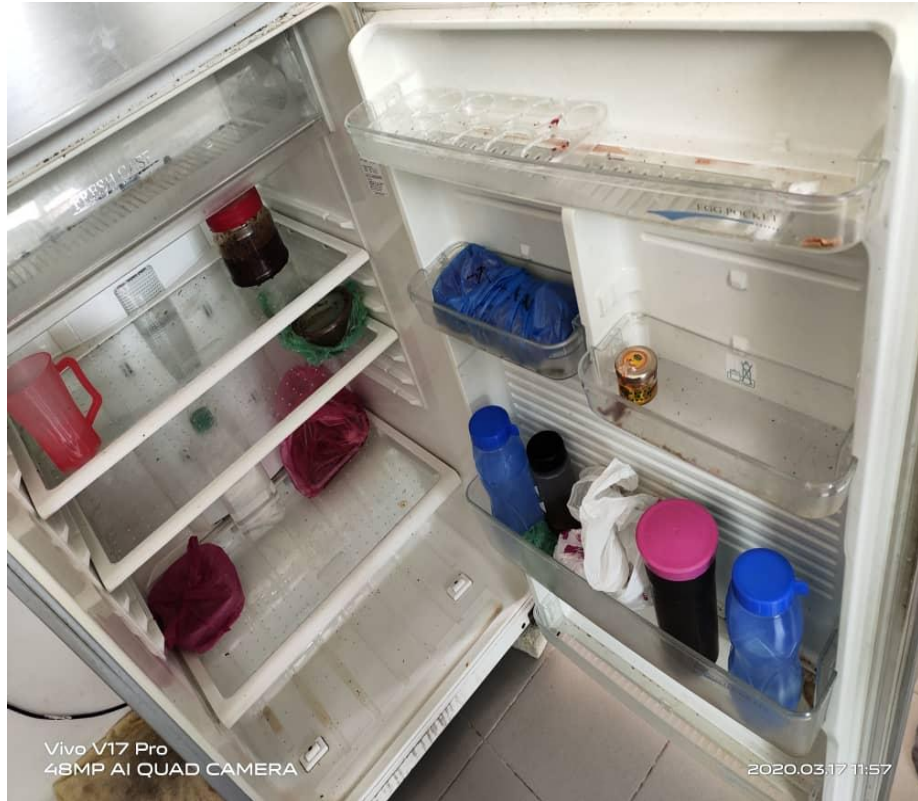
SEBELUM

Penemuan:
Ruang penyimpanan peti sejuk tidak berada dalam keadaan bersih.

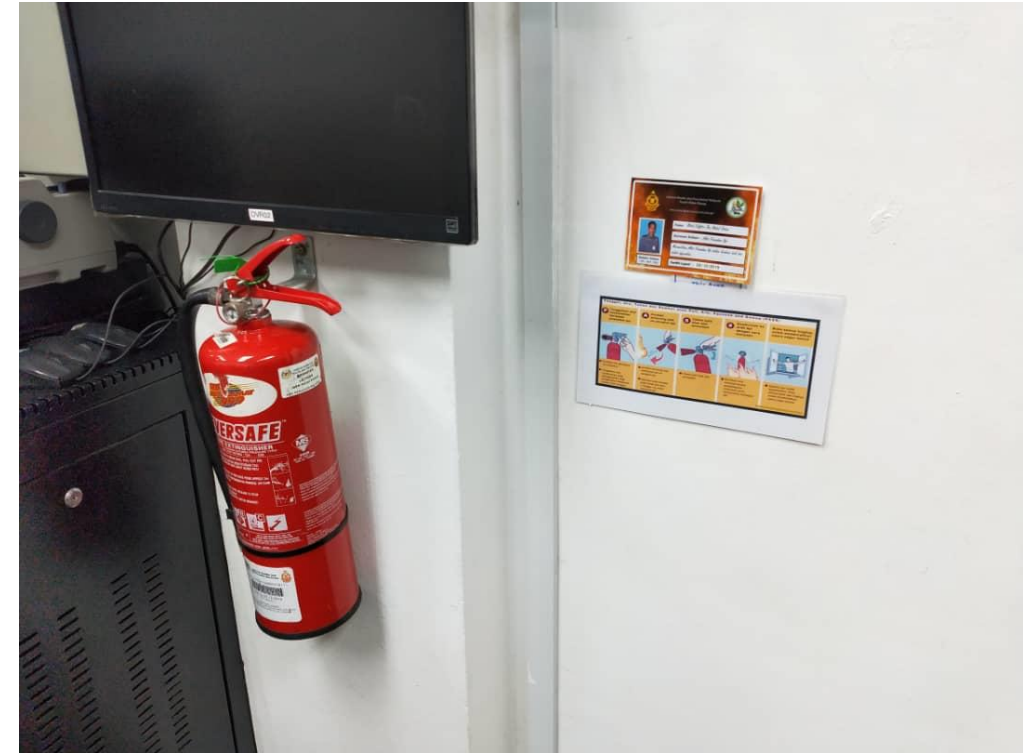
SELEPAS

Alat pemadam api tidak diletakkan *Person In Charge* (PIC) dan telah tamat tempoh.

Person In Charge (PIC) telah pun diwujudkan. Permohonan pembaharuan Alat Pemadam Api termasuk penyelenggaraa sistem keselamatan kebakaran seluruh bangunan telah dilakukan. Surat penangguhan proses perolehan penyelenggaraan berkala JBPM bagi tahun 2020 bertarikh 14 Januari 2020 adalah seperti dilampiran.

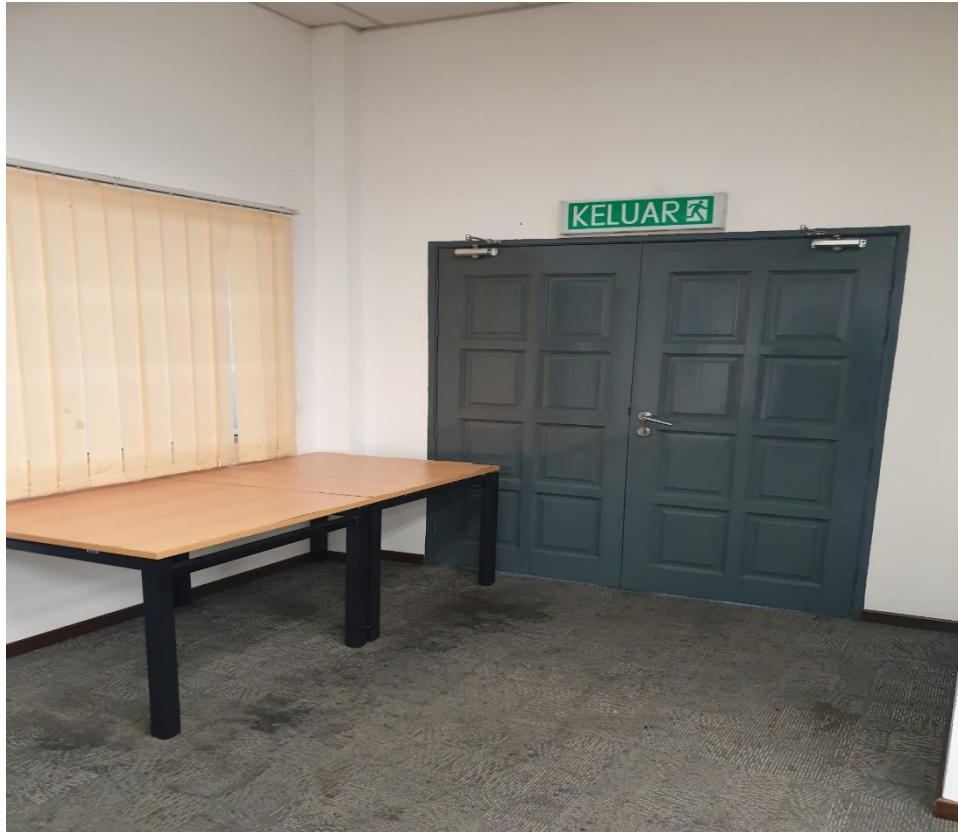
SEBELUM

Penemuan:
Meja yang menghalang pintu laluan kecemasan perlu diletakkan di tempat yang lebih sesuai.

Penambahbaikan:
Meja diubah ke bilik perbincangan(kedudukan asal). Ruang dikosongkan.

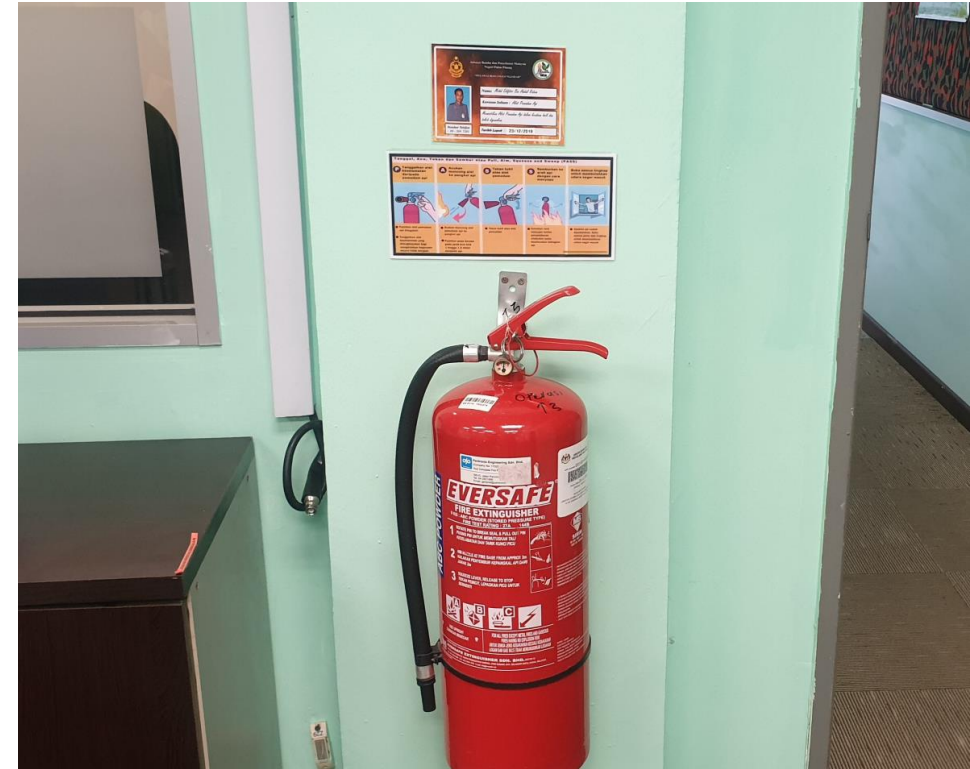
SELEPAS

Alat pemadam api tidak diletakkan *Person In Charge* (PIC) dan telah tamat tempoh.

Person In Charge (PIC) telah pun diwujudkan. Permohonan pembaharuan Alat Pemadam Api termasuk penyelenggaraa sistem keselamatan kebakaran seluruh bangunan telah dilakukan. Surat penangguhan proses perolehan penyelenggaraan berkala JBPM bagi tahun 2020 bertarikh 14 Januari 2020 adalah seperti dilampiran.

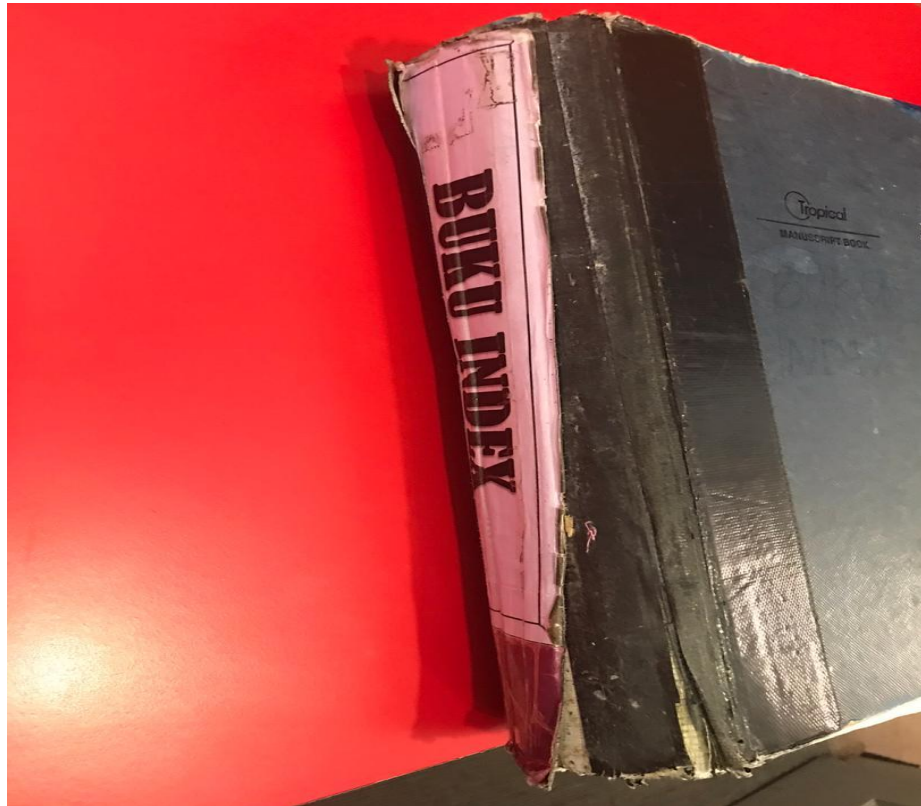
SEBELUM

Penemuan:
Buku index yang lusuh perlu diganti.

Penambahbaikan:
Buku index telah dikemaskini dan diganti

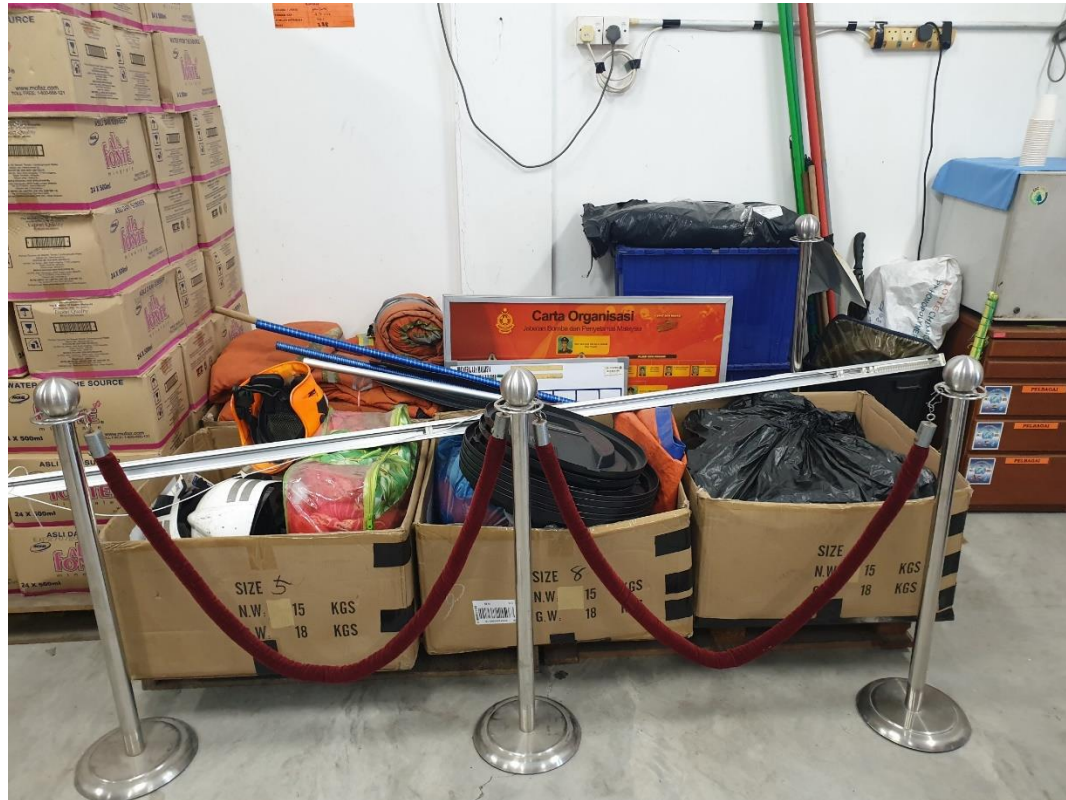
SEBELUM

Penemuan:
Barang penyimpanan sementara tidak dilabelkan.

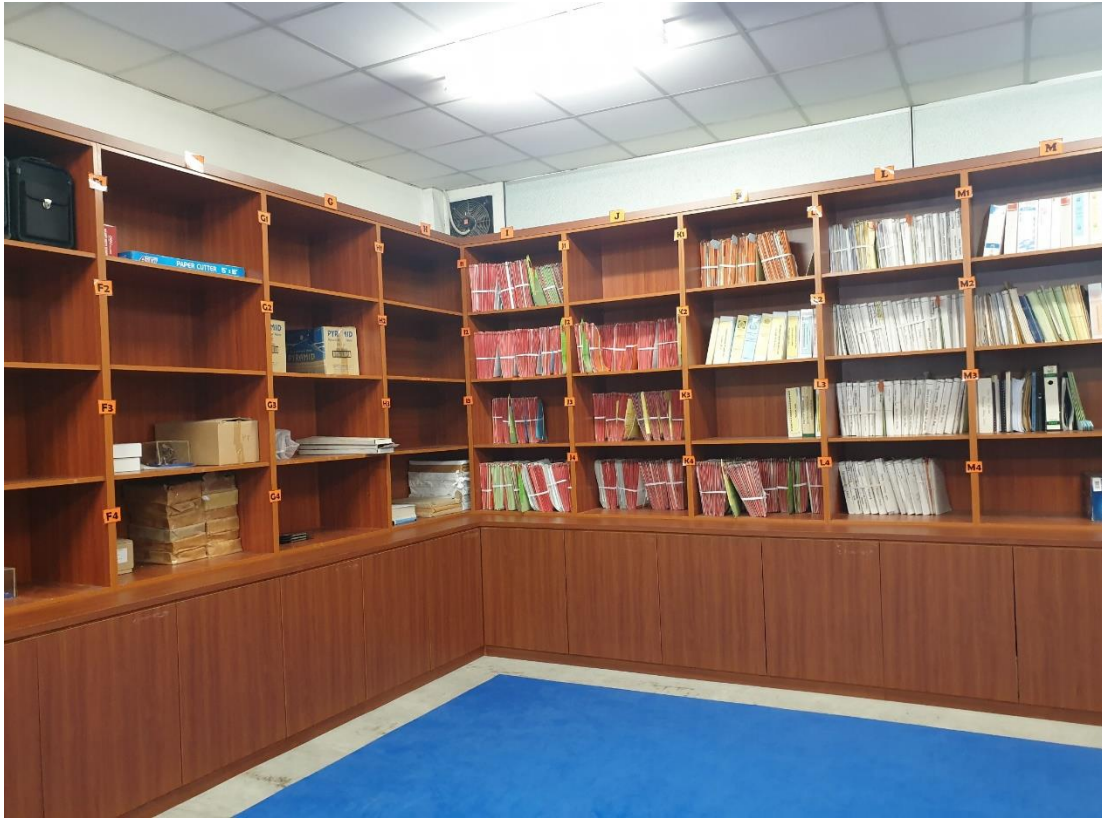
SEBELUM

Penemuan:
Tiada indeks fail dan label disediakan.

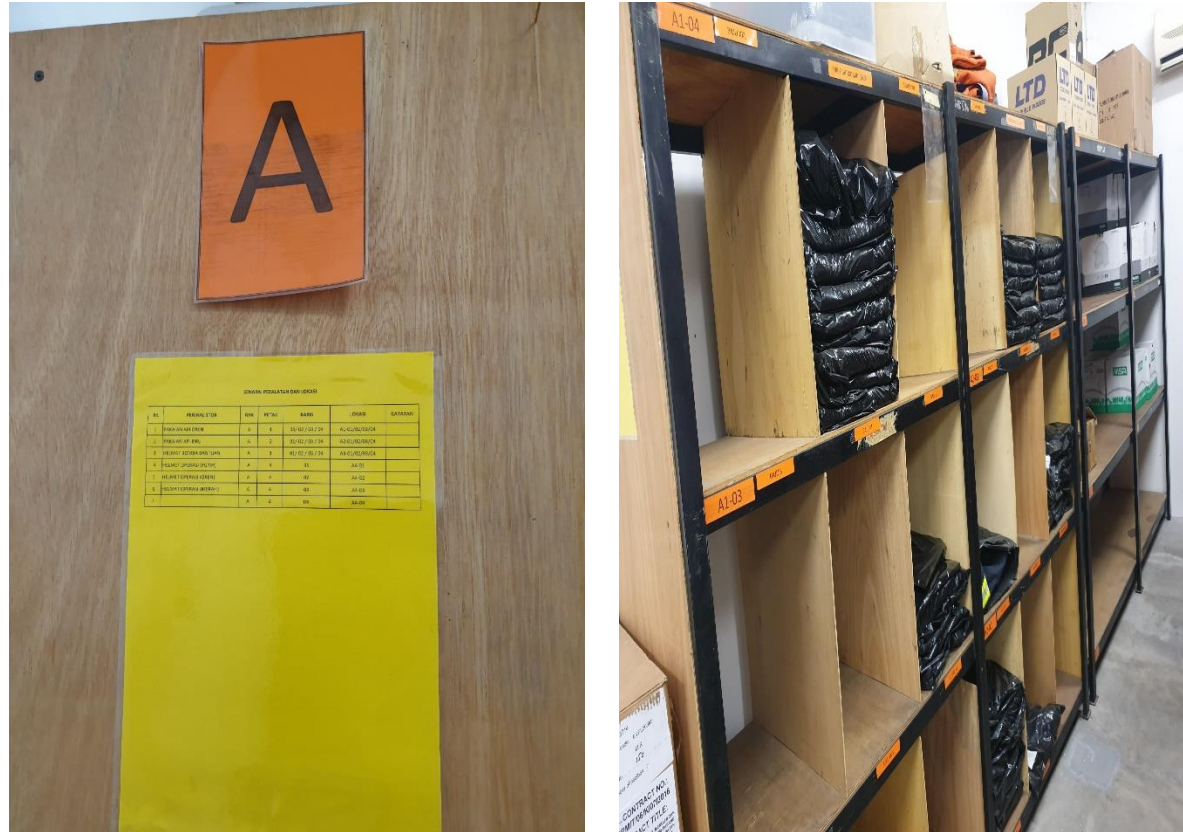
SEBELUM

Penemuan:
Senarai barang perlu dikemaskini selari dengan barang yang diletakkan di rak penyimpanan.
