LAPORAN AKHIR AUDIT DALAMAN PENSIJILAN EKOSISTEM KONDUSIF SEKTOR AWAM

**IBU PEJABAT
JABATAN BOMBA DAN PENYELAMAT MALAYSIA
PULAU PINANG**

11 HINGGA 22 JULAI 2022

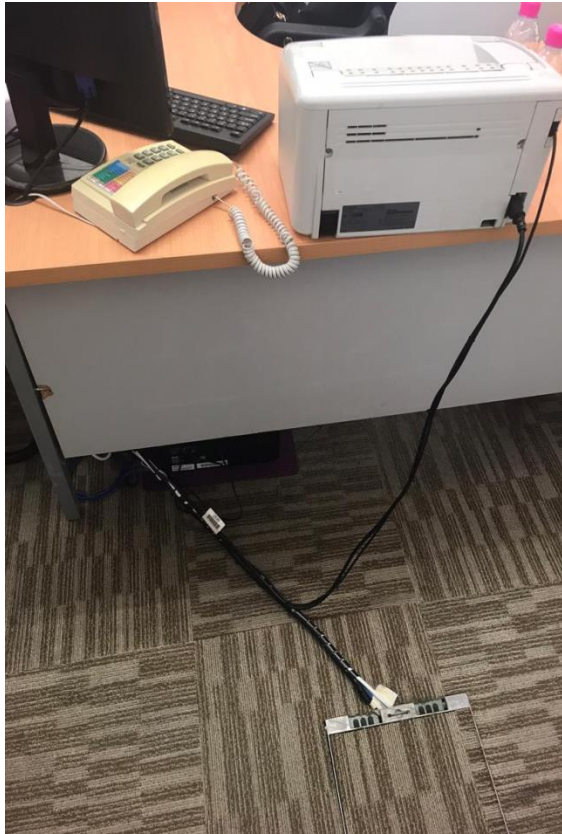
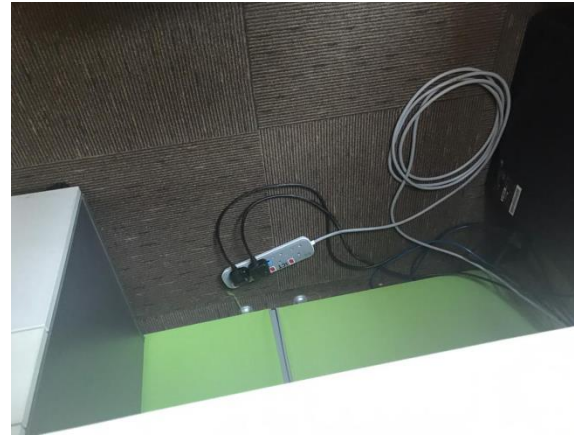
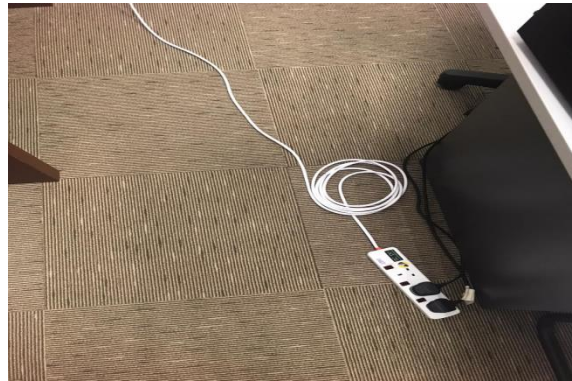
Penemuan:
Wayar dan kabel yang kurang kemas.

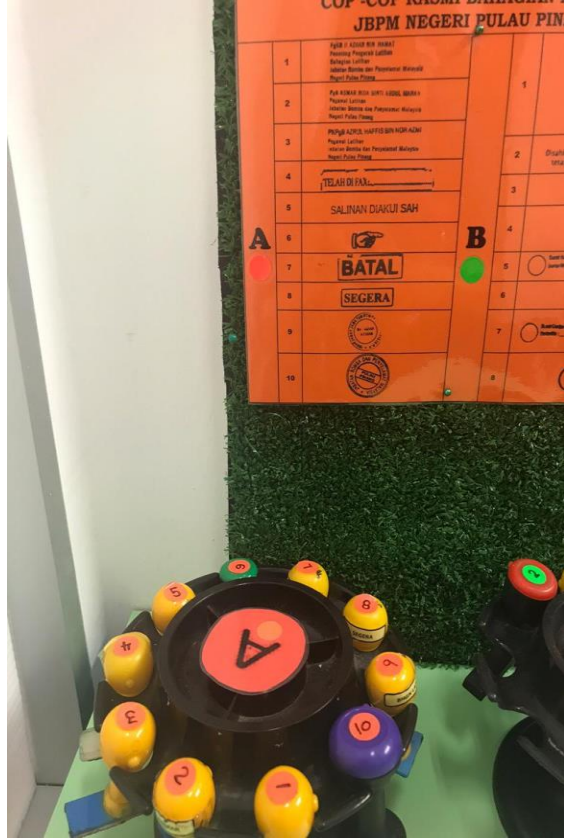
Penemuan:
Cop pegawai diletakkan di tempat terbuka.

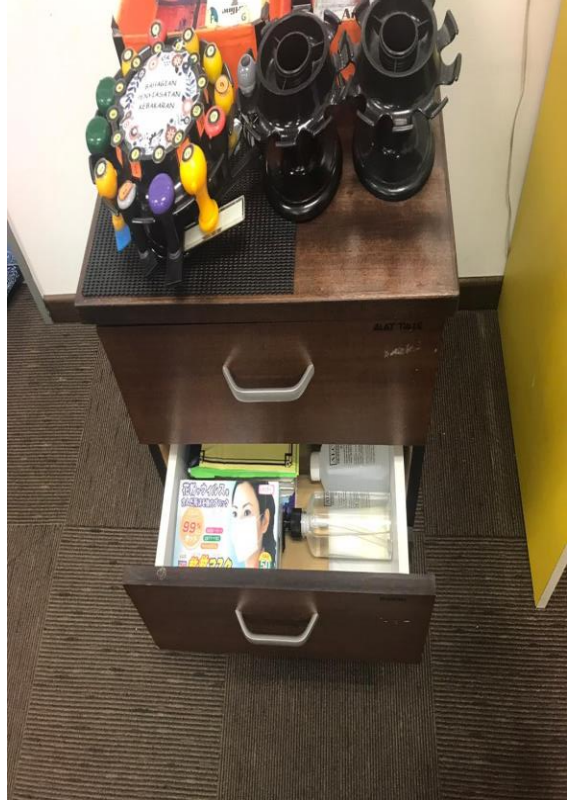
Penemuan:
Laci yang kurang kemas.

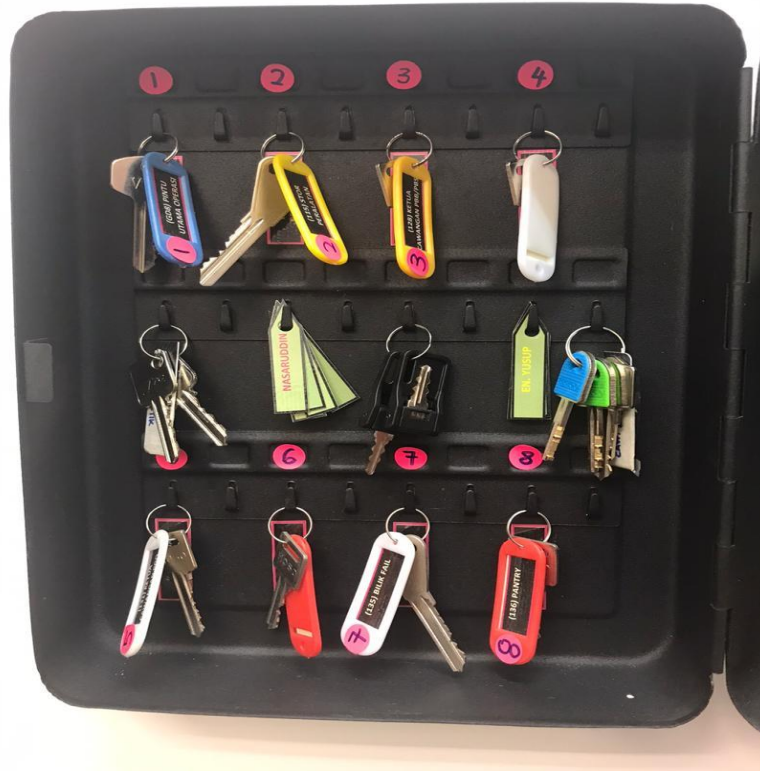
Penemuan:
Penyimpanan kunci tidak mengikut tatacara yang ditetapkan dan tiada buku log pergerakan kunci.

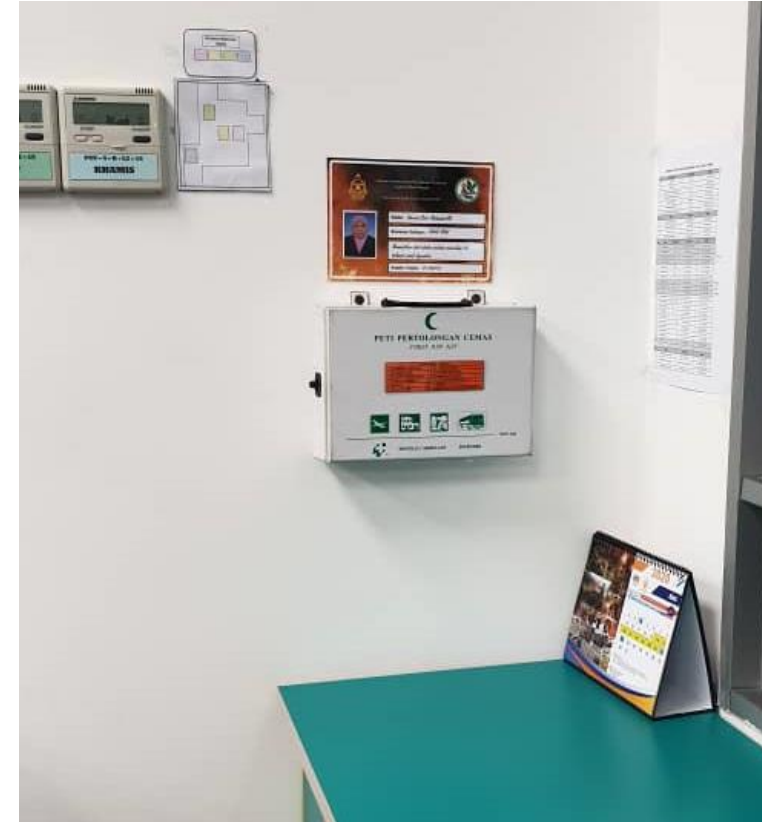
Penemuan:
Peti kecemasan tidak mempunyai PIC, senarai ubat dan tarikh luput.

Penambahbaikan:
Peti kecemasan telah di gantung dan diletakkan ditempat yang mudah dilihat. Maklumat lengkap PIC, senarai ubat dan tarikh luput. juga telah dilekatkan berhampiran peti kecemasan.

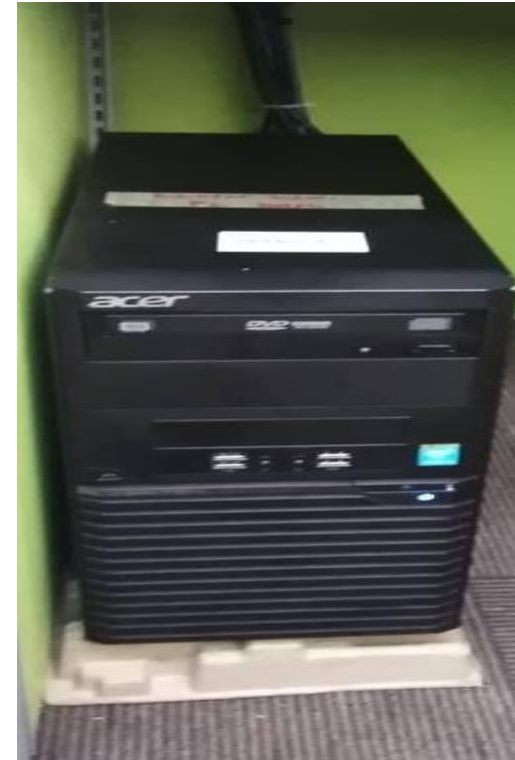
Penemuan:
CPU di semua bahagian diletakkan di lantai tanpa pelapik.

Penambahbaikan:
CPU yang diletakkan di atas 'kotak terpakai' yang tebal telah diganti dengan pelapik kayu palet DIY. Wayar juga telah dikemaskini dengan sempurna.

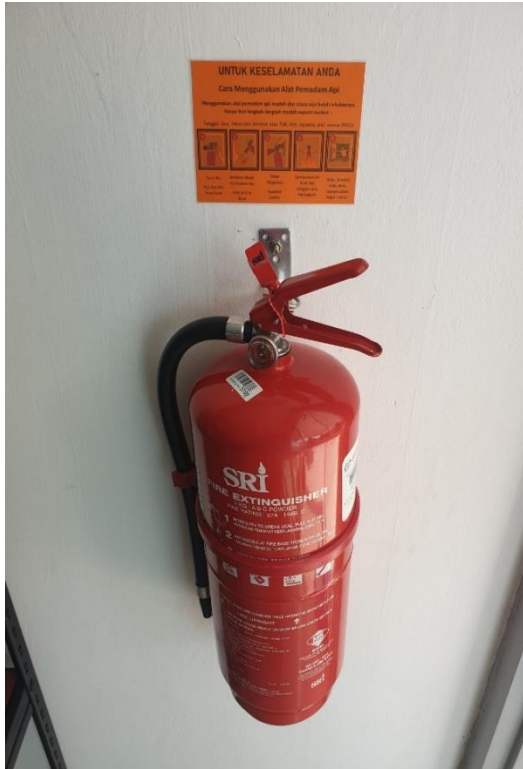
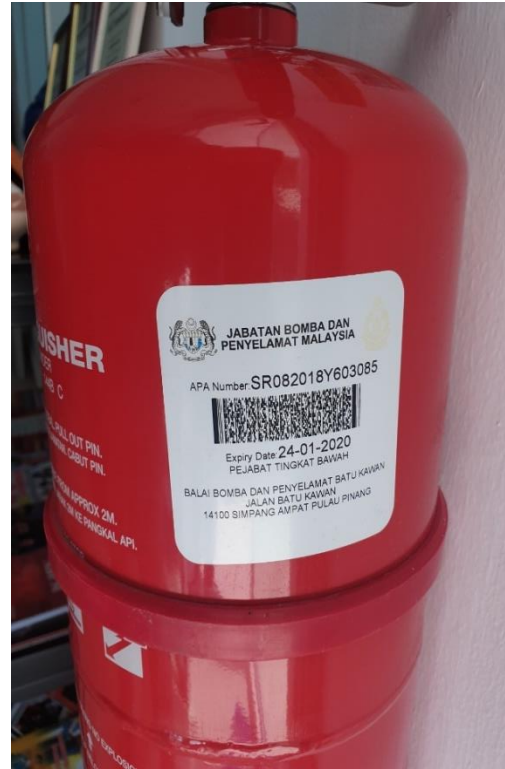
SEBELUM

Penemuan:

Alat pemadam api tidak diletakkan *Person In Charge* (PIC) dan telah tamat tempoh.

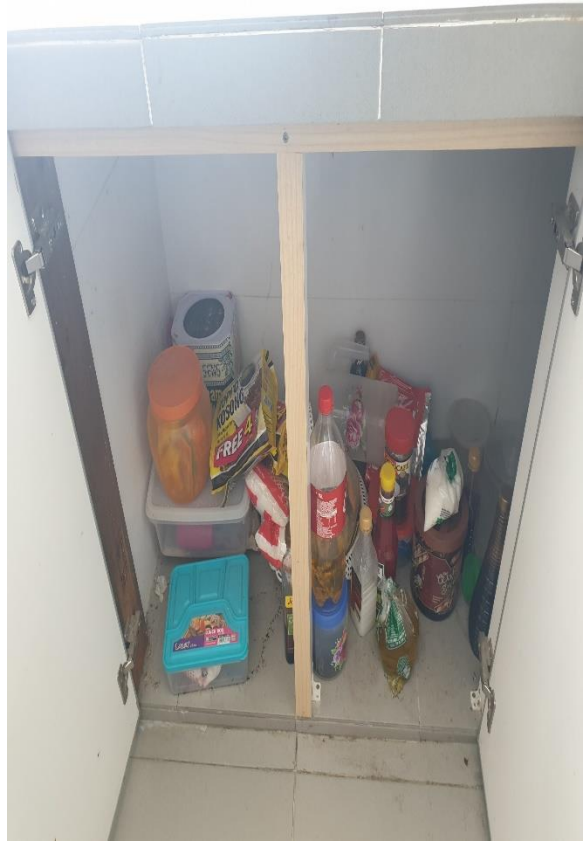
SEBELUM

Penemuan:
Kabinet di pantri tidak disusun dengan kemas dan teratur.

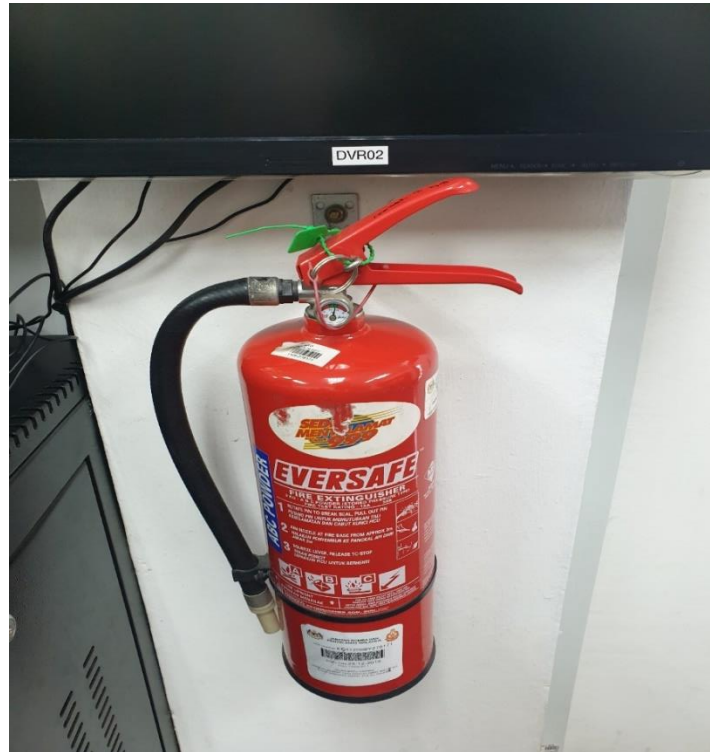
SEBELUM

Penemuan:

Alat pemadam api tidak diletakkan *Person In Charge* (PIC) dan telah tamat tempoh.

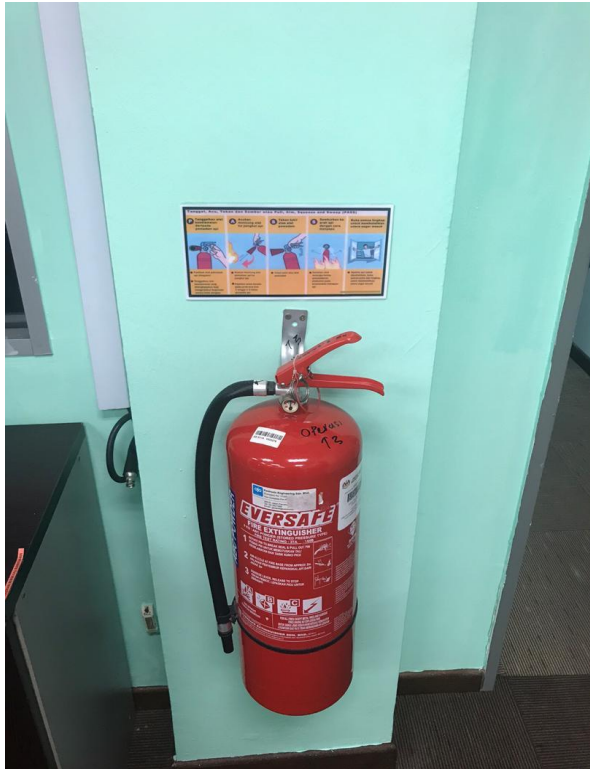
SEBELUM

Penemuan:

Alat pemadam api tidak diletakkan *Person In Charge* (PIC) dan telah tamat tempoh.
